# Coccolietenkrijt in visvijvers

te Limbricht en Moergestel

| Projectnummer | AV 2011020 |
| Datum | 16 december 2013 |

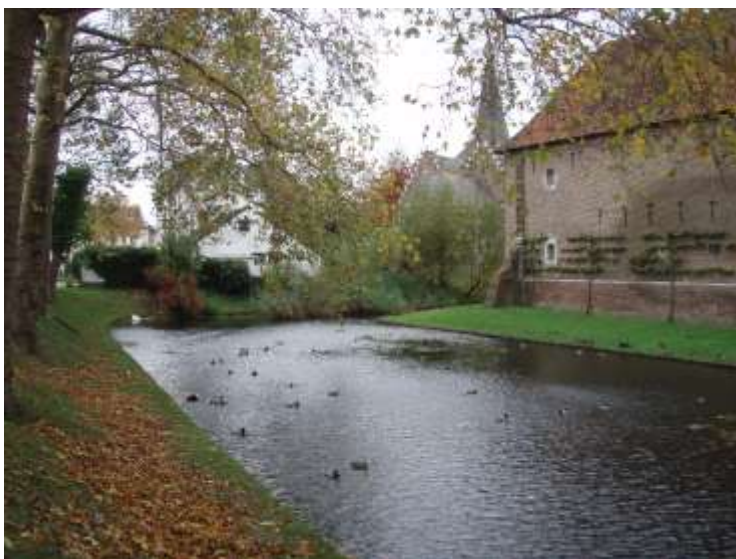
**Naast de eikenbladeren zorgen de eenden ook voor organische belasting. Op 28 september 2011 waren er naar schatting 100 eenden aanwezig.**

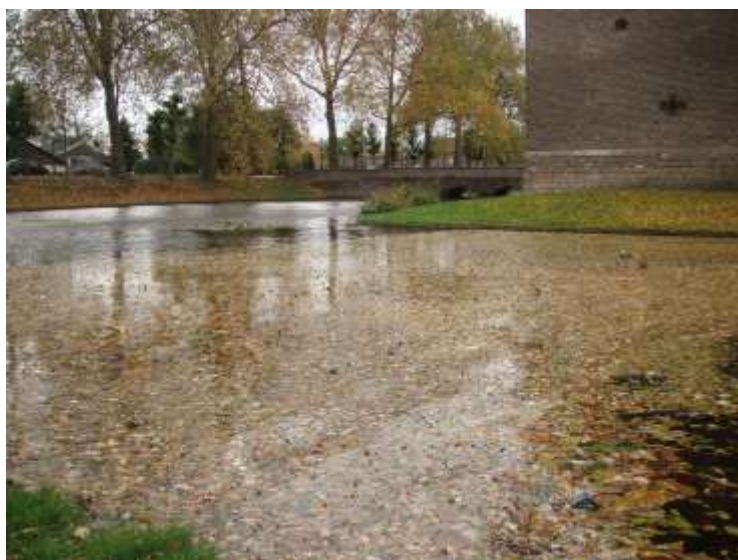
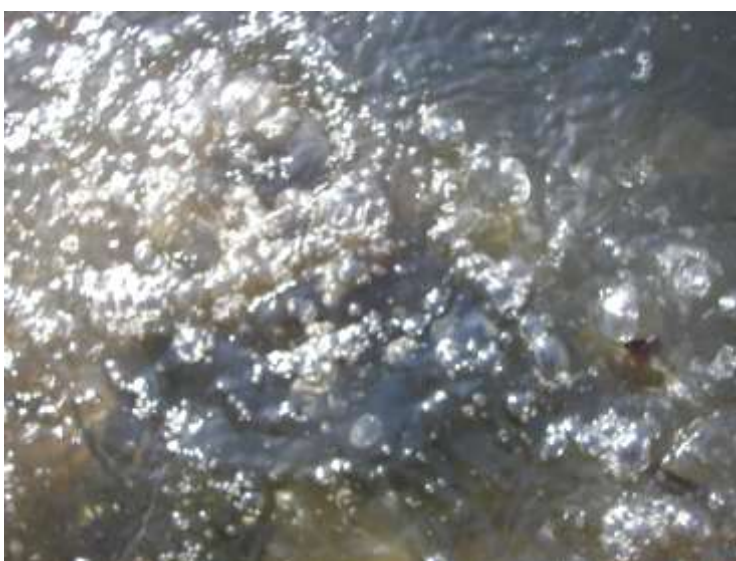
**Door de bomen (voornamelijk eiken) rond het water komt er veel blad in het water (sept 2011).**

**Op enkele plaatsen vindt ophoping van blad plaats. Hier vindt veel gasontwikkeling plaats.**

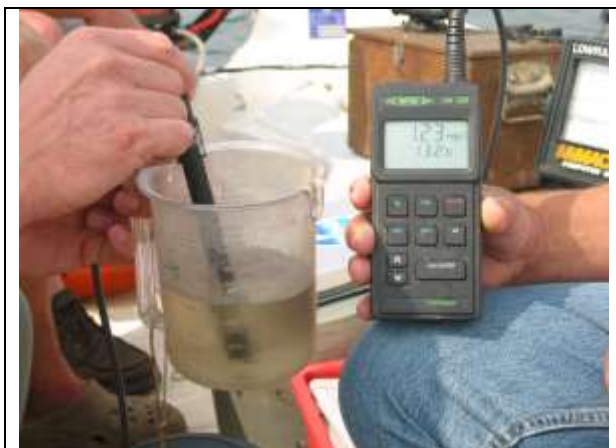
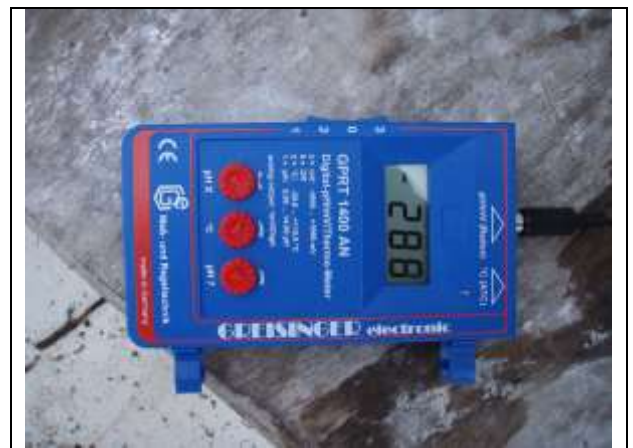
De metingen zijn uitgevoerd met WTW zuurstof (OXI 320) en conductiviteitsmeters, de pH en de redoxpotentiaal zijn met een Greisinger GPRT 1400AN meter bepaald. Voorafgaand aan de metingen werd de pH meter geijkt (op pH 4 en 7), en werd het redox geijkt met een ijkvloeistof.

Tijdens de bemonstering is ook de pH van het water, het EGV (Elektrisch Geleidings Vermogen), de watertemperatuur en zuurstofgehalte gemeten. Van de bodem is de pH en het redoxpotentiaal bepaald. Incidenteel is ook de temperatuur gemeten.

De redoxpotentiaal (rH) is een maat voor de chemische oxidatiegraad, in een medium, in dit geval de bodem. De oxidatiegraad geeft aan of een bodem reduceert (elektronen opneemt) of oxideert (elektronen afgeeft). In een reducerende bodem ontstaat onder andere denitrificatie, waarbij van  $\text{NO}_2$  (nitriet),  $\text{NO}_3^{2-}$  (nitraat) wordt geproduceerd en vervolgens wordt dit omgezet in het giftige  $\text{NH}_3$ . In een oxiderende bodem worden giftige stoffen juist omgezet naar benutbare stoffen voor algen en planten (mineralisatie). De redoxmeter meet de redoxpotentiaal in milivolts (mV), dat via de formule:  $rH = (mV/29) + (2 \times pH) + 6.76$ , omgerekend kan worden naar een rH waarde. De rH waarde kan op een schaal tussen de 0 en 42 liggen. De waarde 0 is volledig reducerend, 21 betekent evenveel reductie als oxidatie en de maximale waarde 42 is volledig oxiderend.

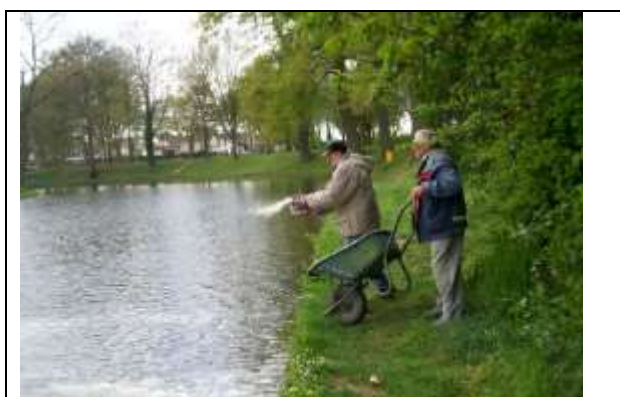
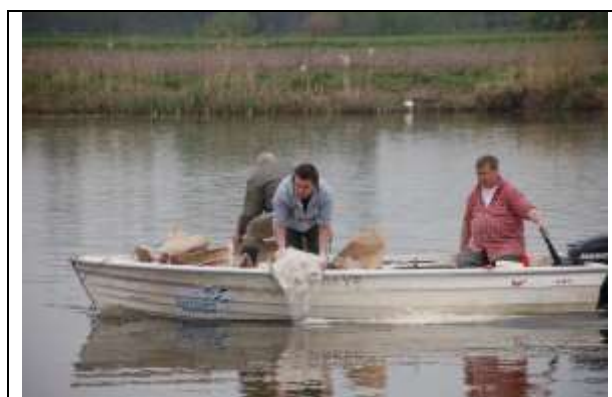
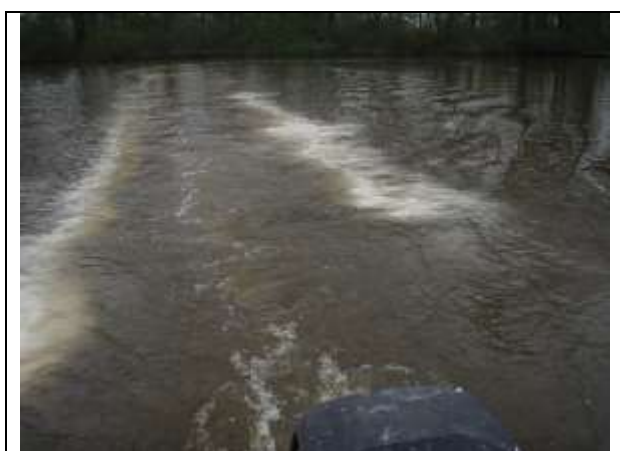
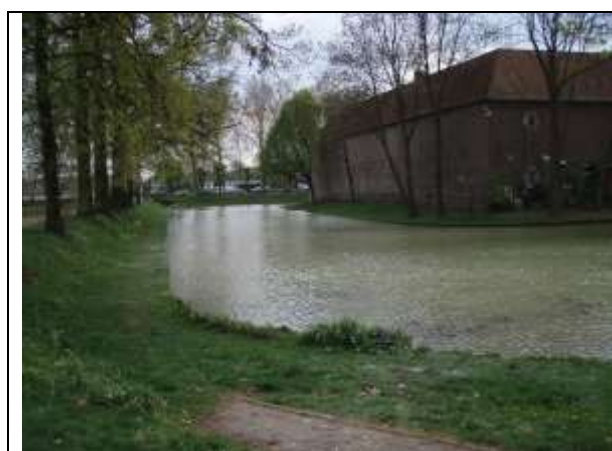
Door het schroefwater van de buitenboordmotor wordt het krijt vrij gelijkmatig verspreid over het water. Na afloop van het toedienen is het water melkwit.

Het verspreiden van 3000 kilo krijt in Limbricht nam circa 2 uur in beslag. Vier personen verspreiden het krijt langs de oever en drie personen waren in de boot het krijt aan het laden en verspreiden. Op het Blekven werd door drie man in de boot het krijt verspreid en werd door 2 mensen de boot steeds weer beladen met de zakken krijt. Dit nam ongeveer drie uur in beslag.

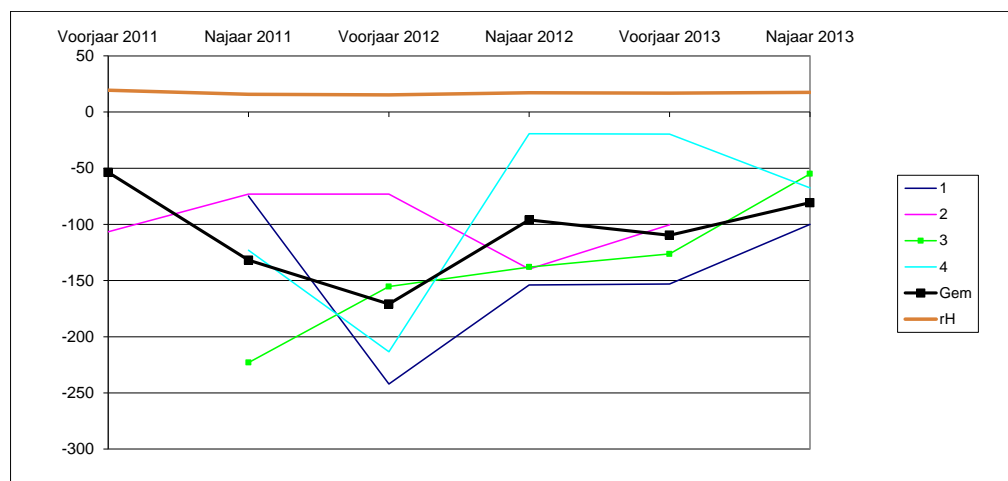
Van de redoxpotentiaal zijn minder waarnemingen gedaan en niet altijd op de verschillende sectoren. Dit maakt de interpretatie wat lastiger. Het gemiddelde redoxpotentiaal neemt toe, pas in het najaar van 2012 is het afgenomen, maar ligt in het najaar van 2013 nog boven het aanvangsniveau. De rH waarde neemt toe en blijft dan in de verdere onderzoeksperiode ongeveer gelijk.

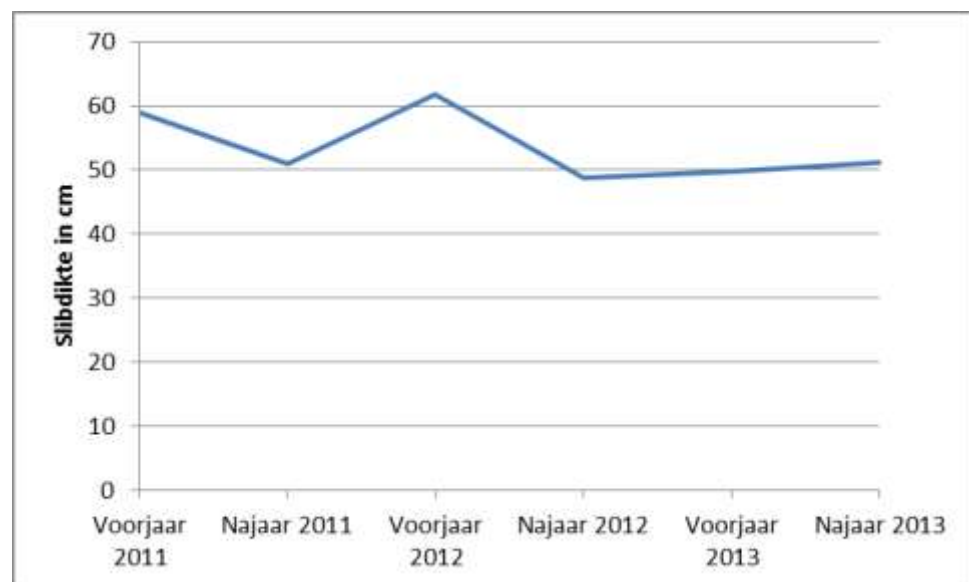
In het Blekven is de slibdikte gemeten op minimaal 19 punten. Ook op dit water lijkt de slibdikte af te nemen in de zomer, maar toe te nemen in de winter. Ook op het Blekven kan veel blad inwaaien van de bomen en struiken aan de noordoever. In totaal is de slibdikte circa 10 centimeter afgenomen op het open water.

Op 11 maart 2011 is de sliblaag langs de oever bepaald. Deze was circa 42 centimeter. In dit slib is een fractie fijn zand aanwezig. De sliblaag langs de oever is op 25 oktober 2012 tussen de 5 en 20 centimeter dik. De metingen langs de oever zijn niet meegeteld in de bovenstaande grafiek.

Drie seizoenen na het toedienen van coccolietenkrijt is de sliblaag op beide vijvers afgenomen. In de Kasteelvijver is de sliblaag afgenomen van 29,9 centimeter naar 10,9 centimeter (reductie van 63%). De afname op het Blekven te Moergestel bedraagt ruim 10 centimeter (van 59 centimeter naar 51 centimeter, 13% reductie).
